ЗМІНИ ЗЕМЕЛЬНОГО ПОКРИВУ В ДЕЛЬТІ РІЧКИ ЄШІЛЬ-ІРМАК

В. М. СТАРОДУБЦЕВ, доктор біологічних наук, професор,
Л. М. РУДЧЕНКО, студентка

Національний університет біоресурсів і природокористування України

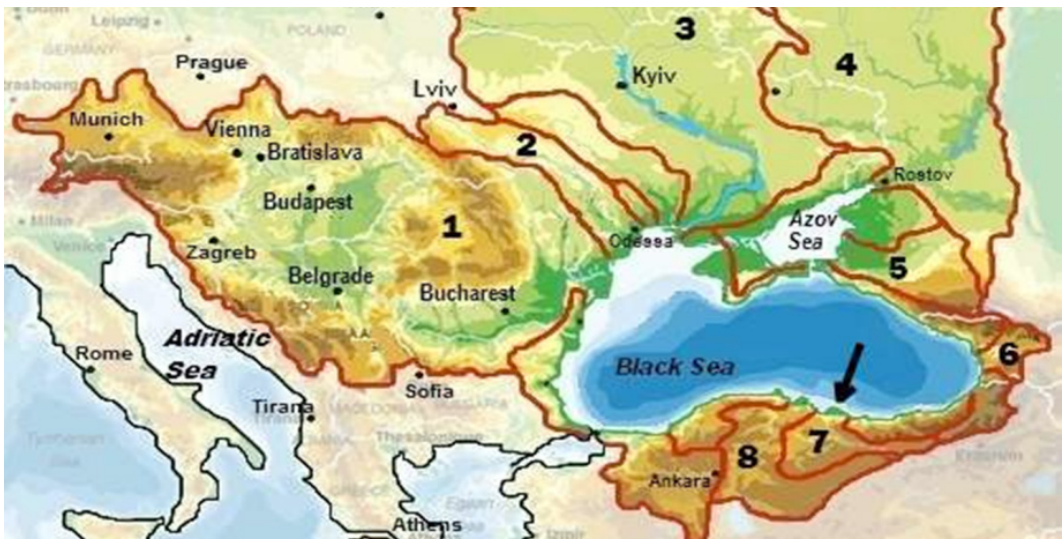
Рис. 1. Басейни річок регіону Чорного моря. Дельта річки Єшил-ірмак (7) вказана стрілкою.

Актуальність. Господарська діяльність у басейнах річок, що впадають у Чорне море (рис. 1), призвела до зменшення стоку води в море на початку XXI століття орієнтовно із 381 до 348 км³, а наносів – із 95 до 52,2 млн м³ [1-3] і цей процес актив-

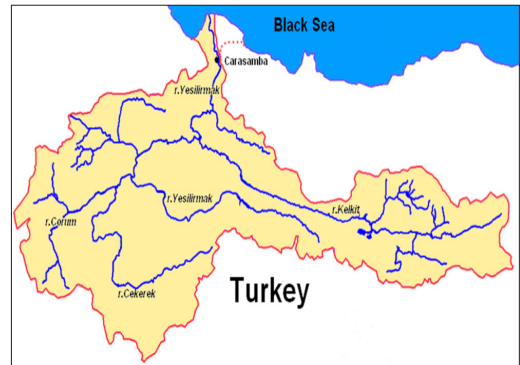
Рис. 2. Басейн річки Єшіль-ірмак

Річка Єшіль-ірмак – одна великих річок Туреччини. Її довжина 519 км, середньо-багаторічний стік $5,30 \text{ км}^3$ (після зарегулювання стоку), а площа водозбору 36129 км^2 [3]. Протікає вона на західній окраїні Східно-Понтійських гір. Витік річки знаходиться в горах Тонзали, тут її русло порожисто-водоспадове, у руслі переважають валуни й галька. Після виходу на рівнину річка тече широкою рівниною, її русло сягає 200-300 м, воно часто розгалужується на кілька рукавів із піщаним дном. В межах річкової долини є багато дренажних (осушувальних) каналів. У середній течії Єшіль-ірмак приймає кілька приток, з яких найбільші – Келкіт, Корум і Чекерек (рис. 2). Впадаючи в Чорне море наноси Єшіль-ірмака, корот-
